## **CARACTERIZAÇÃO AMBIENTAL DA NASCENTE DE CARIRIMIRIM, MOREILÂNDIA-PE**

### **ENVIRONMENTAL CHARACTERIZATION OF THE RISING CARIRIMIRIM, MOREILÂNDIA-PE**

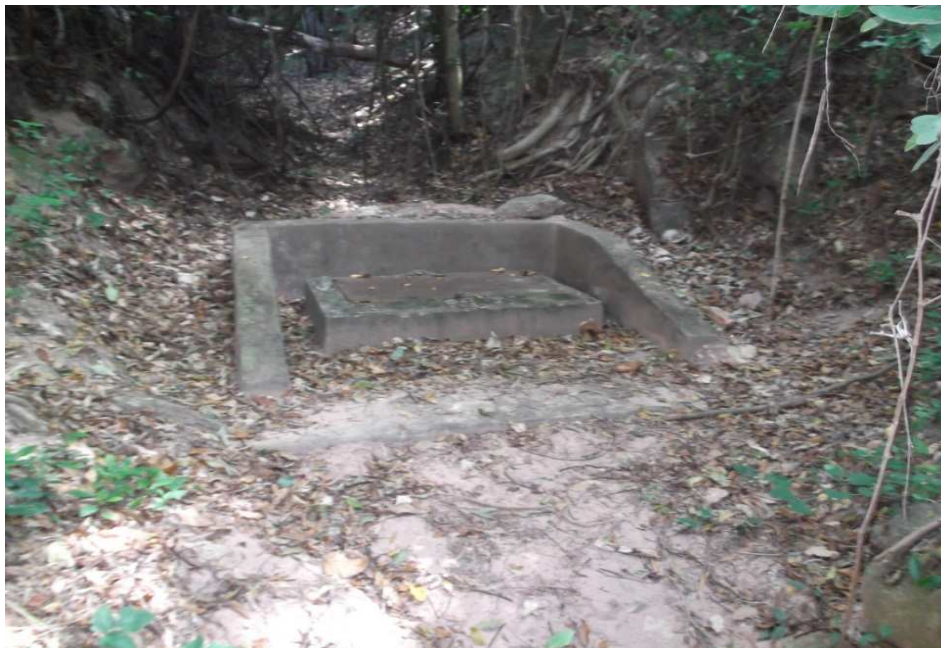
Durante as visitas na área verificou-se que a nascente surge em dois pontos. No ponto principal a água não atinge a superfície, pois encontra-se represada por uma caixa de cimento da qual é canalizada e destinada totalmente ao abastecimento da vila de Carimirim (Figura 1). SILVA et al., (2011) alertam para esse tipo de fato dizendo que o represamento e a captação da água, podem alterar totalmente o curso do riacho, afetando a integridade ambiental do referido córrego, haja vista que, tanto a biota aquática, quanto suas características físicas, como por exemplo, a sua vazão, pode ser alterada. Rodrigues et al.(2010) compartilham com o mesmo pensamento afirmando que o uso indiscriminado dos recursos naturais pelo homem, com consequente alteração da paisagem, dos processos ecológicos e do regime fluvial, altera significativamente a disponibilidade de habitat e composição trófica no ambiente aquático.

**FIGURA 1** - Aspecto geral ponto principal da nascente de Sítio Caririzinho, município de Moreilândia-PE.

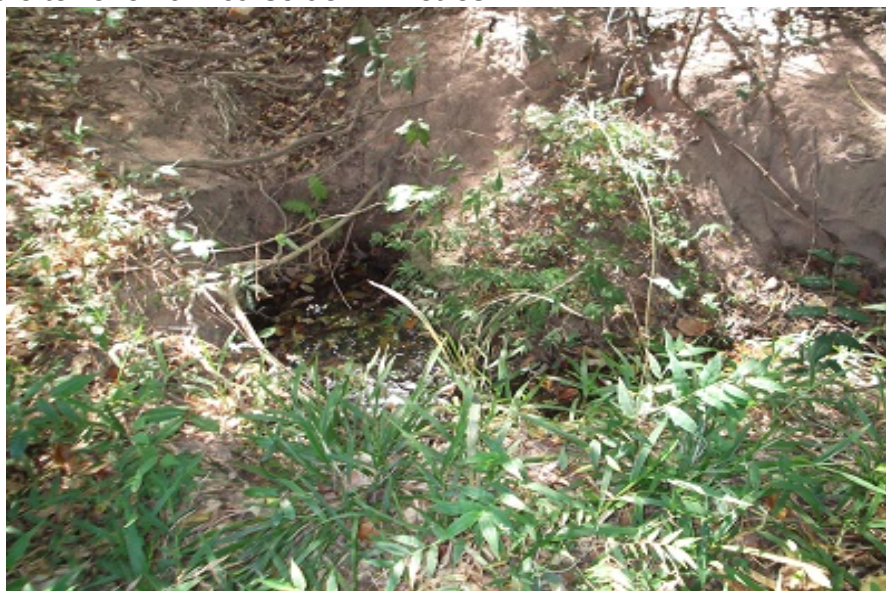
O ponto de menor vazão (Figura 2) foi escavado por moradores da região - antigos proprietários da terra - para a casa dos quais é destinada parte da água. Outra parte de sua água é de curso livre, porém a quantidade é tão pequena que apenas deixa úmido o terreno num curso de 24 metros.

**FIGURA 2** - Aspecto geral do ponto de menor vazão na nascente de Sítio Caririzinho no município de Moreilândia-PE.

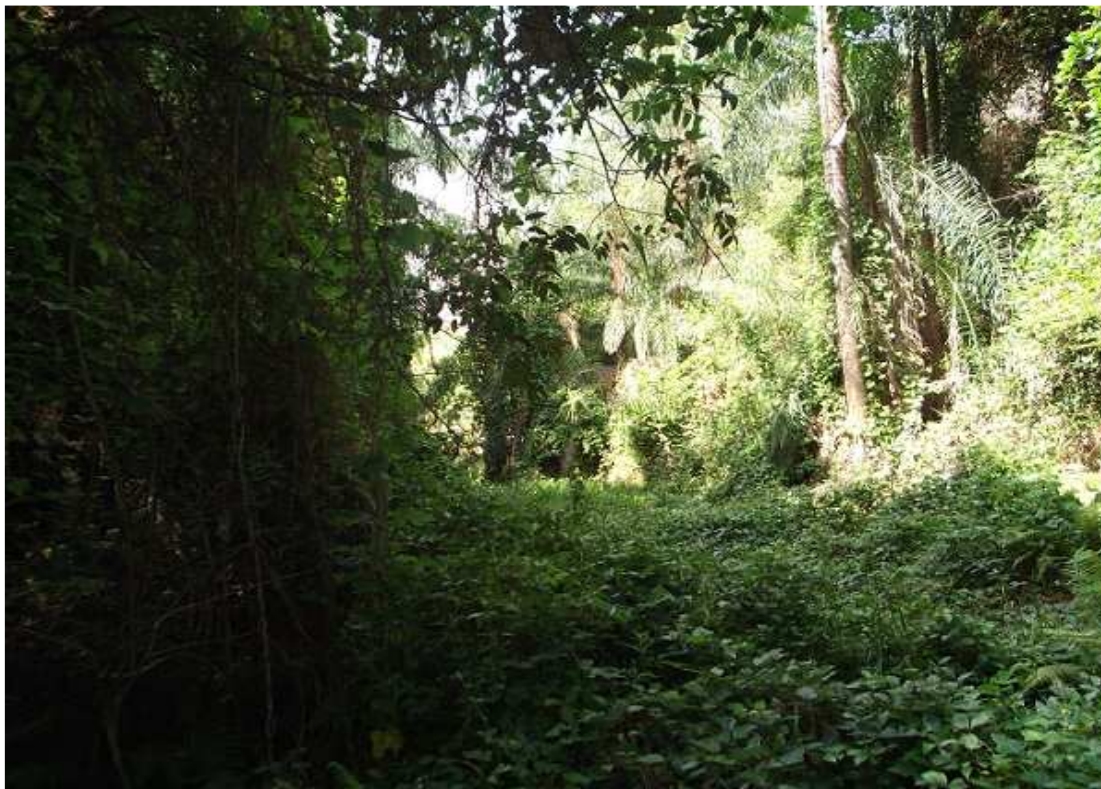
nos sentidos de sudeste a noroeste, inclusive com árvores de médio e grande porte (Figura 3). As matas ciliares estão diretamente relacionadas ao controle de erosão, recarga de aquíferos, alimentação de fauna aquática e até como cortina, impedindo que agrotóxicos sejam carregados diretamente para os mananciais (DOURADO et al.).

**FIGURA 3** - Aspecto geral da mata ciliar preservada na nascente de Sítio Caririzinho no município de Moreilândia-PE.

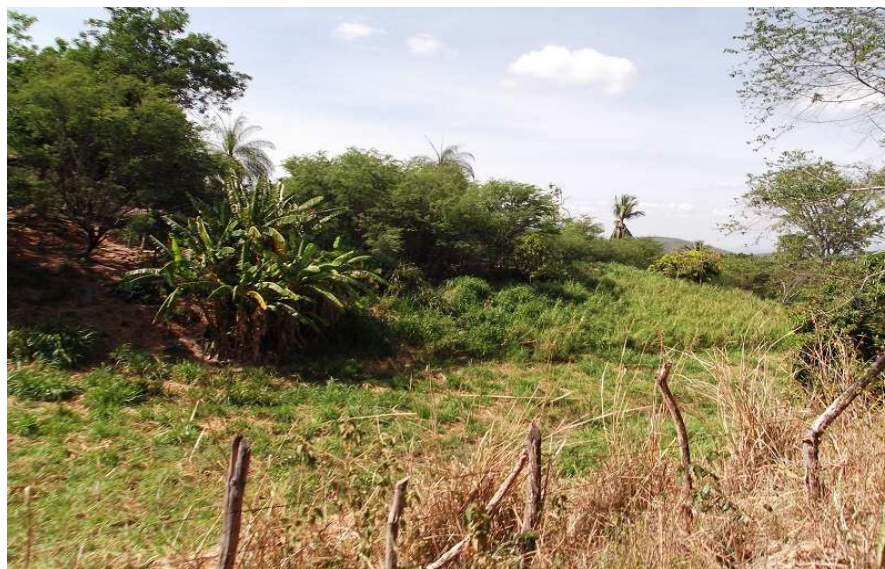
O solo da área é arenoso e coberto por uma quantidade considerável de serapilheira. No sentido de sul a oeste, a vegetação só se encontra preservada os 50 metros exigidos pelo Código Florestal de 2012 e delimitados por uma cerca de arame. Após os 50 metros, verifica-se a prática da agricultura e da pecuária. Não existe no curso do riacho mata ciliar preservada, a qual é exigida por lei, o mínimo de 30 metros. Encontram-se plantações de capim e produtos agrícolas ao longo das margens de todo o riacho. O solo encontra-se em alto estado de degradação e há pontos de assoreamento. Moradores relatam que há alguns anos atrás era comum a aplicação de veneno próximo à nascente, em lavouras que se encontravam em altitudes superiores (Figura 4).

**FIGURA 4** - Aspecto geral dos vestígios da agropecuária e mata não preservada no município de Moreilândia-PE.

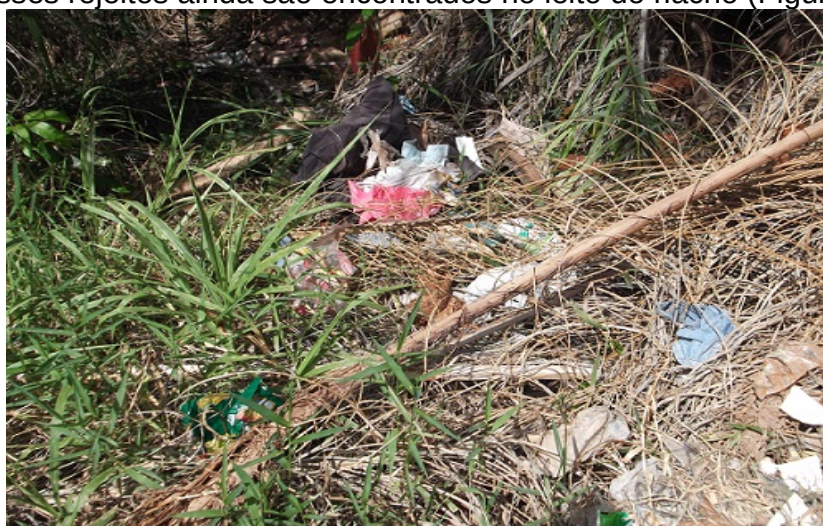
A área foi, durante anos, local de lavagem de roupa, quando ainda havia água corrente. O ponto de lavagem é exatamente dentro do leito a 160 metros da nascente. O ambiente sofreu o despejo de rejeitos como roupas, sacos plásticos, garrafas, sabão, etc. Esses rejeitos ainda são encontrados no leito do riacho (Figura 5).

**FIGURA 5** - Aspecto geral do lixo oriundo da lavagem de roupa pelos moradores do município de Moreilândia-PE.

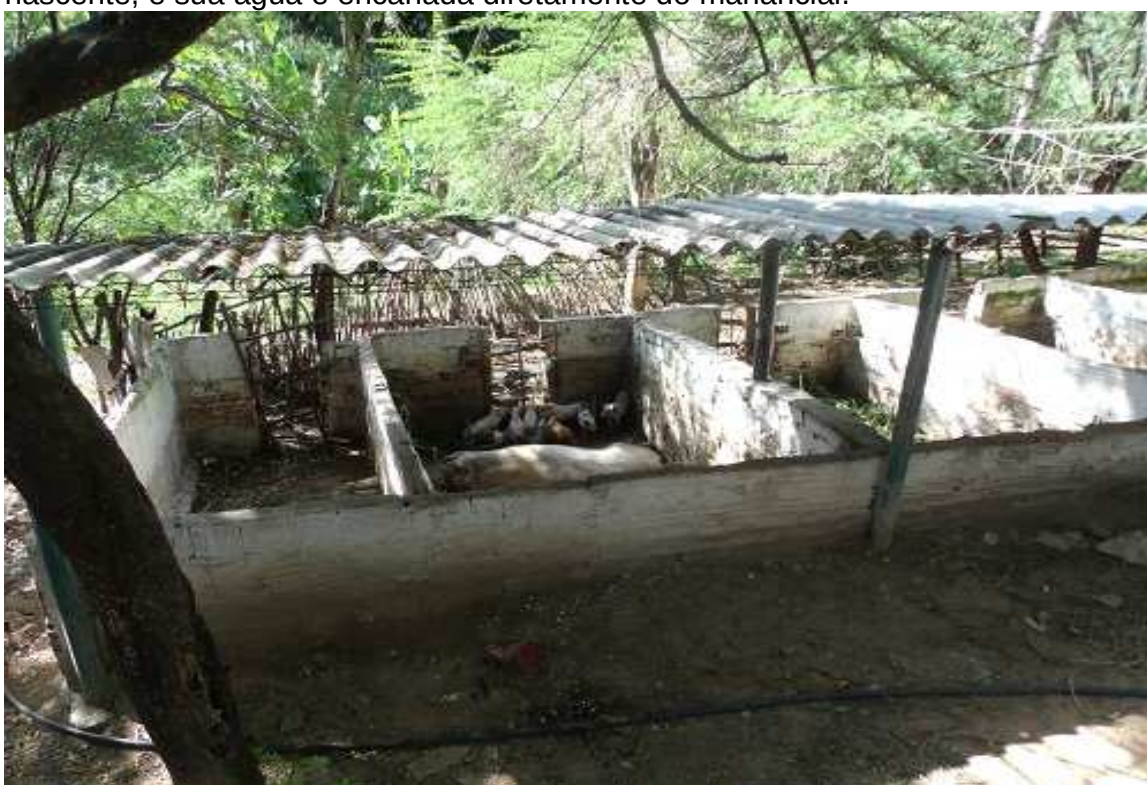
Numa propriedade que se encontra dentro da área de estudo, há criação de diversos animais, como porcos (Figura 6), bois, galinhas e também plantações diversas de frutíferas e leguminosas. Essas criações se encontram a menos de 10 metros do leito do riacho, a ponto de que todos os rejeitos como fezes de porcos, vão parar dentro do riacho. Rebouças, Braga & Tundisi (2006) alertam para esse tipo de atividade e o risco que ela acarreta ao ambiente e ao homem.

**FIGURA 6** - Aspecto geral da criação de porcos no leito do riacho, município de Moreilândia-PE.
